滕州东沙河河南某澜照明工程有限公司 “3·30”一般高处坠落事故调查报告

滕州市人民政府事故调查组

2023年6月5日

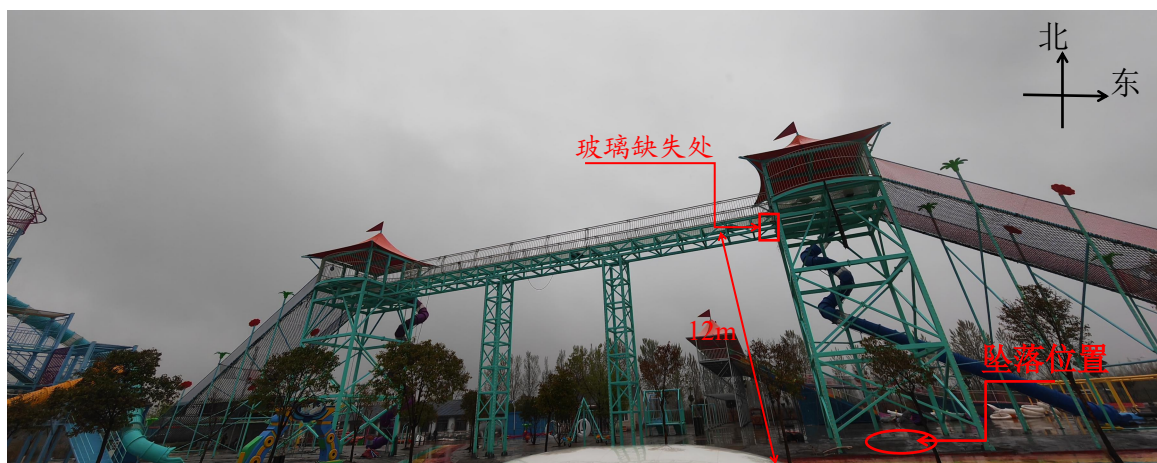
图 1 事故位置示意图

2023年3月30日，某澜公司现场作业人员杨某和张某森（死者）在某凰乐园内安装天空步道硬桥南北两侧灯光。当天工作结束后，18时许，2人通过天空步道西侧桥头网离开作业面，下至地面，行走一段时间后，张某森发现衣服等物品遗落在天空步道桥面，准备返回桥面取回，杨某劝他不要上去，让仍在桥上的2位同事帮忙捎下来，但张某森未听从劝阻，自行从天空步道东侧桥头网爬上桥面，跨过天空步道硬桥最东侧孔洞（安装玻璃的工程队因缺少材料，最后一块玻璃未安装，已

将该情况告知在天空步道施工的所有人员，并在孔洞处拉起了高 50 厘米的警示线）走到西侧，拿到物品返回时，从东侧孔洞处坠落，坠落高度 12 米。

事故发生地点位于某凰乐园新建的无动力乐园内天空步道硬桥最东侧，天空步道东西走向，总长 80 米左右，硬桥离地面垂直高度 12 米左右。事故发生时，硬桥最东侧一块玻璃未安装，留下长 1.48 米宽 1.48 米的孔洞。死者坠落位置位于东侧桥头正下方。

张某森对周边环境危险性认识不足，不听劝阻，无视孔洞周围警戒线，冒险通过危险桥面是该起事故发生的直接原因。
