滕州木石山东某源大众建安工程有限公司 “7·19”一般高处坠落受伤事故调查报告

滕州市人民政府事故调查组

2023年8月2日

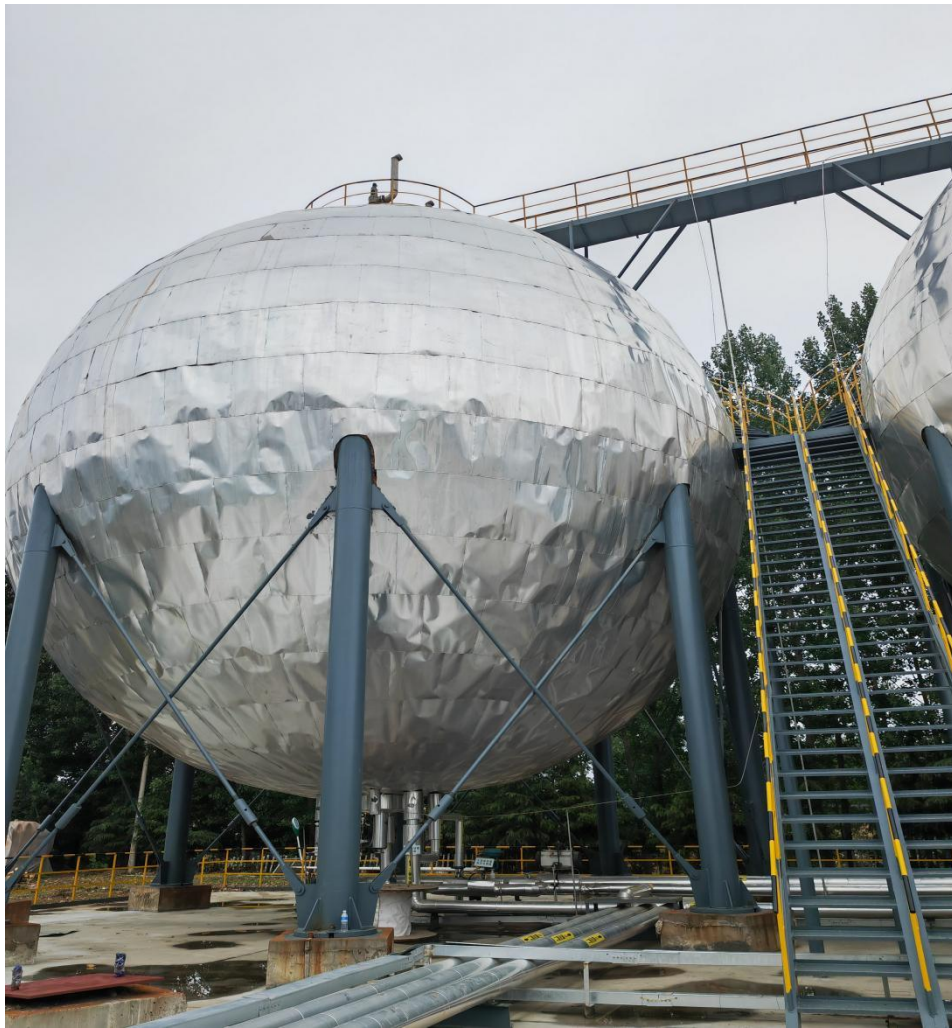
图 1 事故位置示意图

事故发生地点位于某盛公司厂区东北角，二氧化碳项目两球罐中间脚手架处，二氧化碳球罐直径12.3米，最高点距地14.35米，脚手架高度14米，伤者丁某德坠落后位于地面脚手架正下方。
