滕州姜屯山东某友酒水商贸有限责任公司 “9·29”一般事故调查报告

滕州市人民政府事故调查组

2025年12月

滕州姜屯山东某友酒水商贸有限责任公司 “9·29”非生产安全事故调查报告

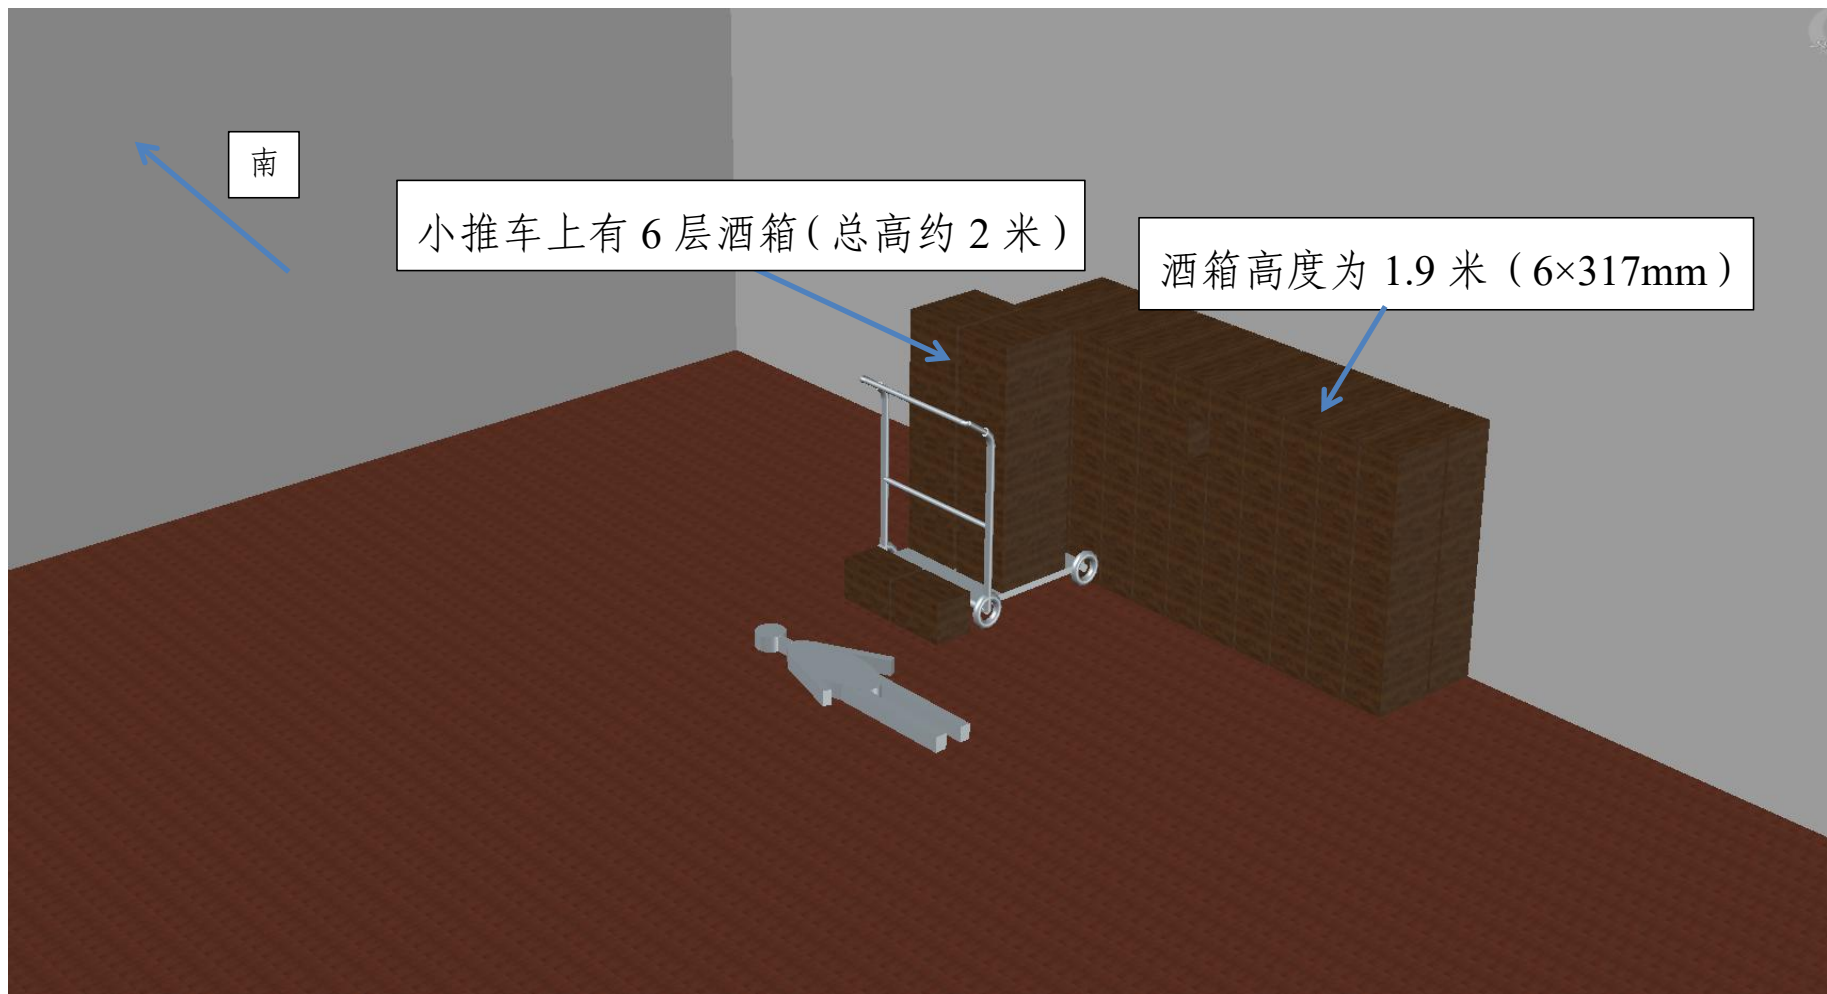
图 1 事故现场示意图

事故发生地点位于姜屯镇某象锂电院内仓库。事发时，狄某华处于仓库西南角位置。

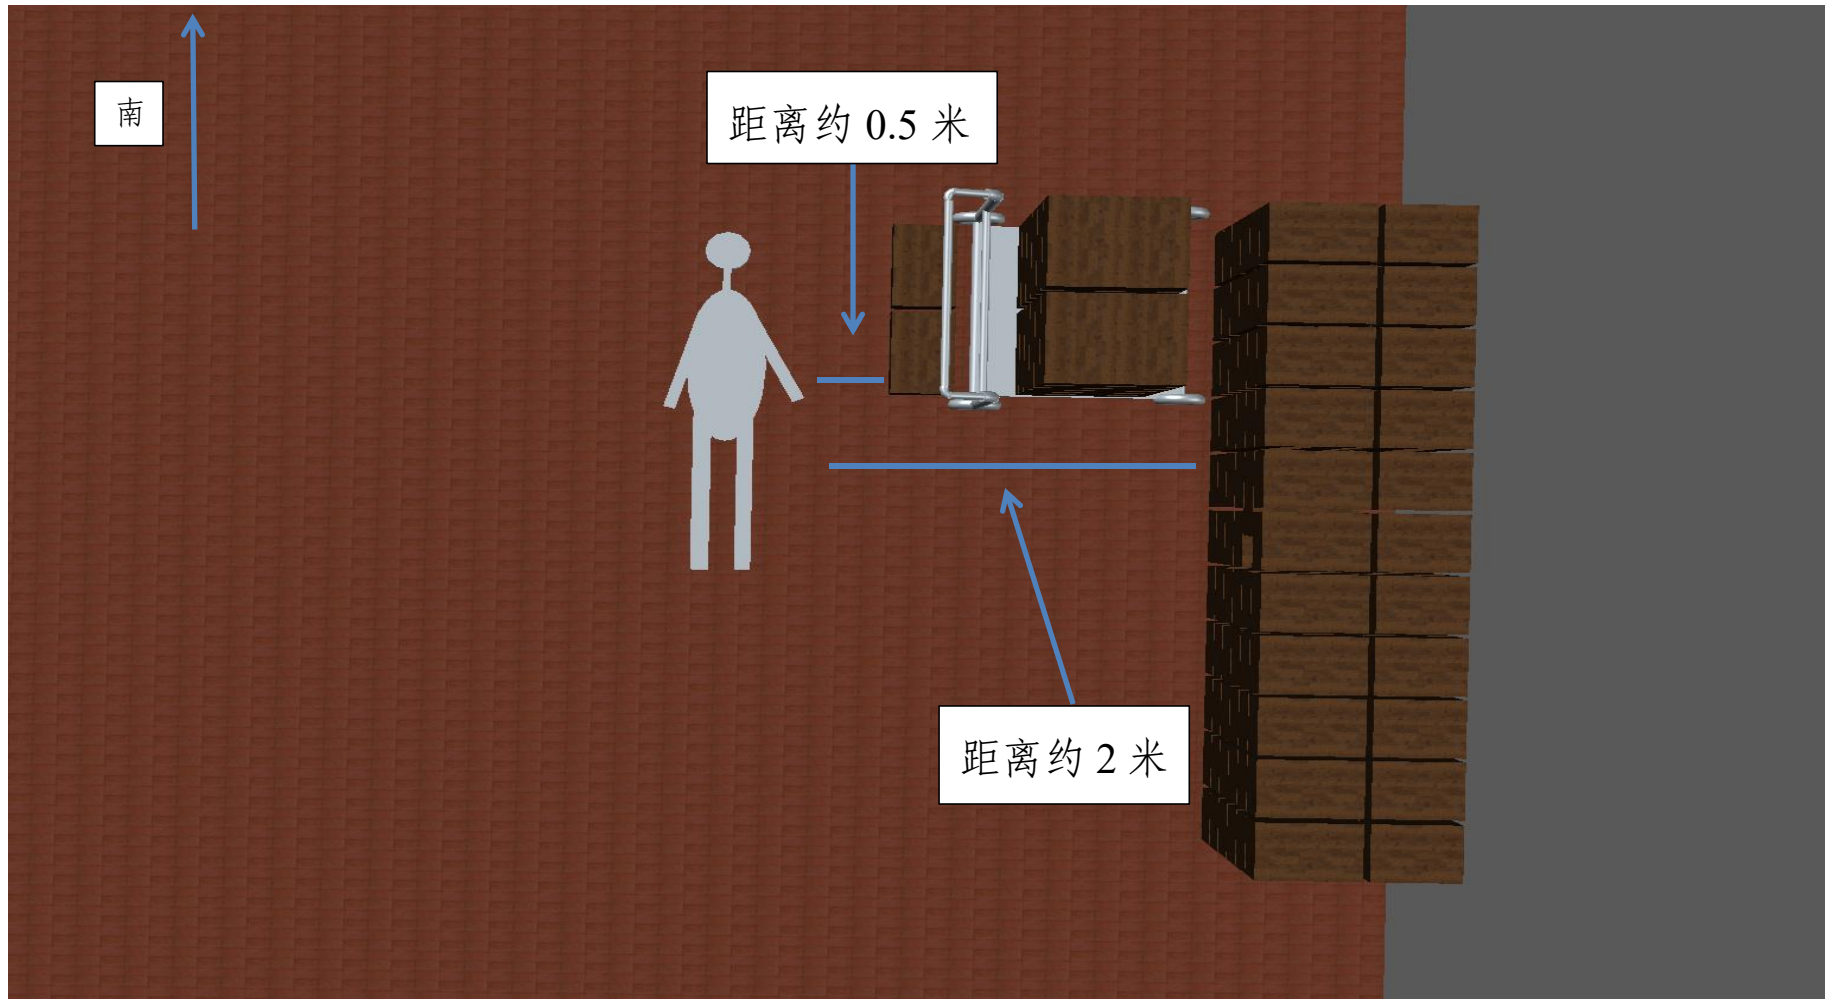
图 2 事故现场示意图

事发时，狄某华仅在西侧墙边堆砌一排酒垛，高度约 2 米。其站立于地面时，完全可通过上举方式放置酒水箱，无需攀爬至垛顶，且现场不具备从地面直接登上垛顶的条件。同时，在仓库内距离约 4 米处工作的狄某明反映，事发时未听到任何异常声响。据此，可排除狄某华从高处摔落的可能性。

狄某华被发现的现场地面平整，其身体周边未见其他物品，酒垛及小推车上酒箱堆放整齐，无倒塌或散落迹象。由此，亦可排除其被绊倒或遭受击打的可能性。
