# 四川自贡九鼎大楼“7·17”重大火灾 事故调查报告

四川自贡九鼎大楼“7·17”重大火灾  
事故调查组  
2025年2月

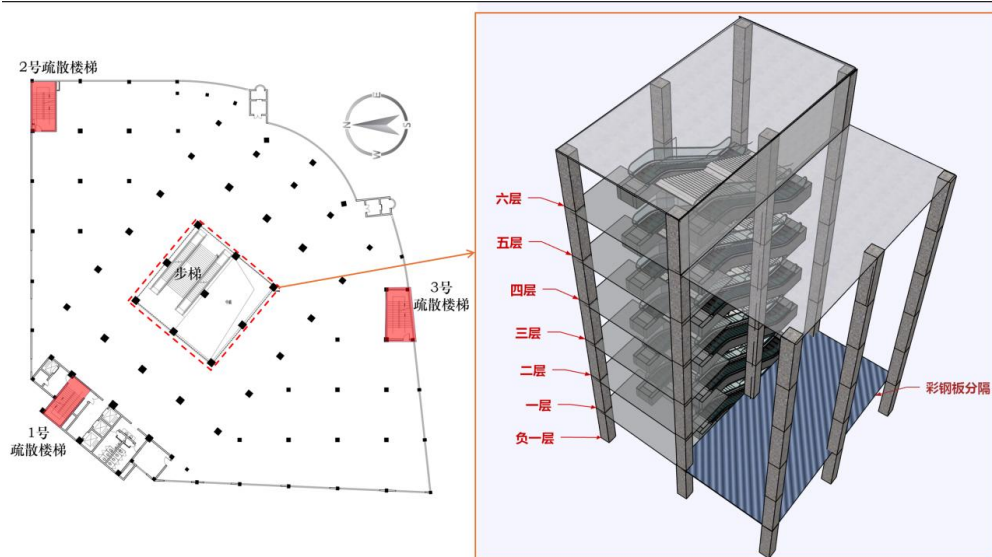
图4 中庭结构示意图

九鼎大楼负一层至五层设有长17米、宽17米的中庭。中庭西南部上下贯通（负一层至五层），东北部设有步梯和自动扶梯（负一层通至六层，步梯居中，两侧设自动扶梯）。（见图4）

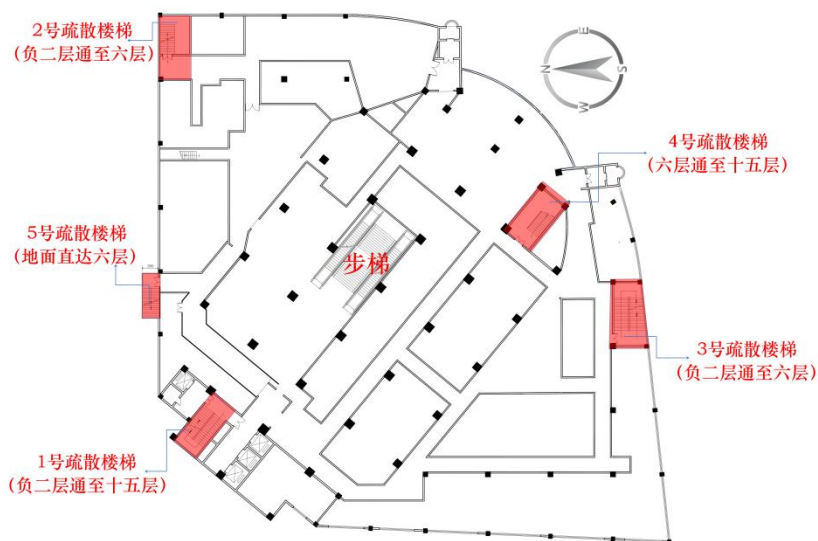
图5 疏散楼梯示意图

建筑共设有5部疏散楼梯，分别位于建筑西北部（以下简称1号楼梯）、东北部（以下简称2号楼梯）、南部（以下简称3号楼梯）、东南部（以下简称4号楼梯）、北侧（以下简称5号楼梯）。其中，1号楼梯从负二层通往十五层，2、3号楼梯从负二层通往六层，4号楼梯从六层通往十五层，5号楼梯为室外钢架楼梯，从一层直达六层。（见图5）

火灾发生时，负一层自动喷水灭火系统配水管道蝶阀处于关闭状态，消防水泵控制柜处于手动状态；中庭防火卷帘一层全部、六层1樘被拆除，二层全部、三层四层各2樘、五层1樘处于未下降状态；中庭设置的机械排烟系统未启动；六层防烟楼梯间前室被拆除，无正压送风系统；2号、3号疏散楼梯未设置防烟楼梯间前室，2号疏散楼梯的负二层至五层及3号疏散楼梯每个楼层的疏散门宽度为1米（原设计宽度为1.80米），3号疏散楼梯在一层未设置直通室外的安全出口，4号疏散楼梯未设置机械加压送风设施，未直通一层，且在五层屋面搭建建（构）筑物后，通至六层室内。

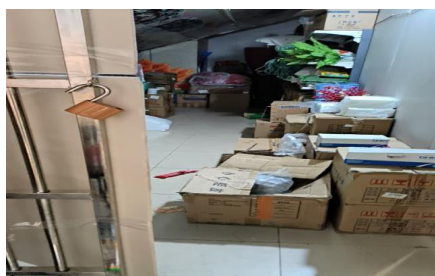
①百福佳超市。2020年12月至2021年1月，百福佳超市实施内部装修。期间，张选峰决定分隔中庭负一层与一层，并在中庭楼梯、自动扶梯下方增设库房（杂物间）（见图9）。张选峰决定使用聚苯乙烯泡沫夹芯彩钢板<sup>[11]</sup>分隔中庭负一层与一层，安排自然人黄佳强施工；荣镭安排自然人荣增良搭建库房和装饰装修立柱，并口头约定安排自然人刘永辉进行消防工程设计、施工。

增设库房东北隔墙墙体中间为木龙骨架，表面贴有石膏板，并设置有一铁栅栏门，门上贴有KT板；西北隔墙墙体中间为木龙骨架，表面由里向外依次贴有木板和瓷砖；西南隔墙墙体中间为木龙骨架，表面由里向外依次贴有木板和石膏板，该库房西南隔墙与中庭一立柱紧贴设置，与该立柱连接的梁和自动扶梯之间有长约1.70米、宽约0.44米的空隙（见图10）。

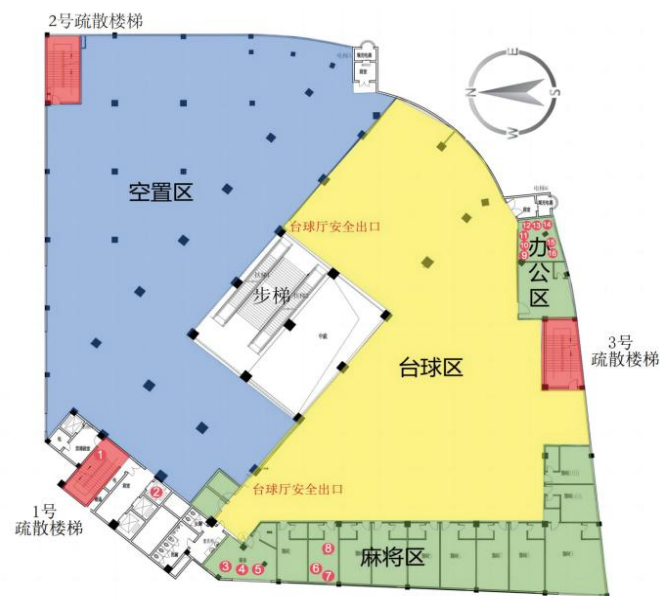
图 11 五层人员死亡位置示意图

搜救人员救援，自行逃生110人。截至18日02时30分，现场搜救完成。此次事故共造成16名人员遇难，死亡人员均位于大楼五层，其中1号疏散楼梯间1人、西北部电梯内1人，圣士台球会所西部厨房3人、西部2号雅间3人、东南部办公室8人。（见图11）

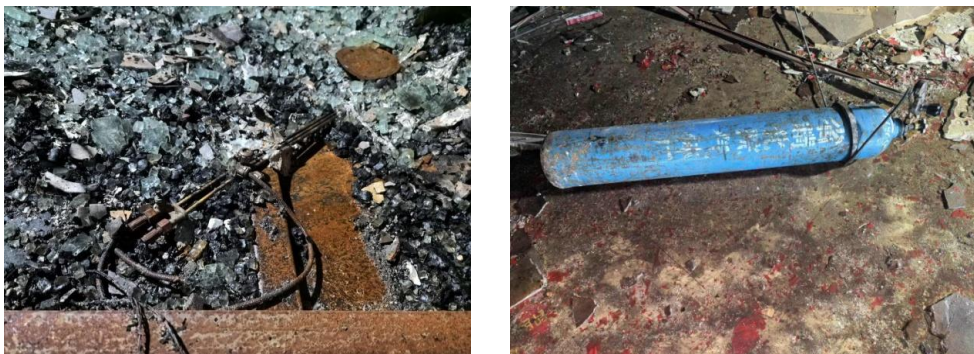
在中庭负一层东北部自动扶梯踏步处有 1 把气割枪，在中庭一层东部有 1 个氧气瓶（见图 12）。中庭南侧一层至二层自动扶梯距二层开口 4.55 米处有气割作业痕迹，在其下方库房内提取到多枚金属熔渣（见图 13）。负一层中庭楼梯下部库房西南侧上方横梁与自动扶梯之间存在间隙，横梁两侧及下表面水泥受热炸裂程度自下而上逐渐减轻。自动扶梯底部钢板切痕西南端、横梁与自动扶梯的间隙和超市库房衣物上部烧蚀凹坑三处处于同一垂线（见图 14）。经现场勘验，综合分析认定起火点位于负一层中庭步梯、自动扶梯下方百福佳超市库房内西南侧立柱下部堆放衣物处。

图 12 现场发现气割枪及氧气瓶

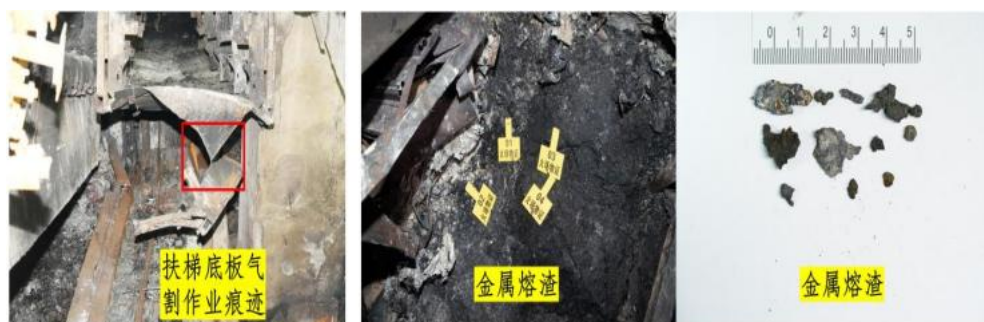
图 13 现场气割作业痕迹及下方库房金属熔渣

经应急管理部四川消防研究所鉴定，在库房西南侧立柱下部区域提取金属熔渣，在其上方距地面6.8米处提取自动扶梯桁架及底板材料，二者检出的主要元素一致。

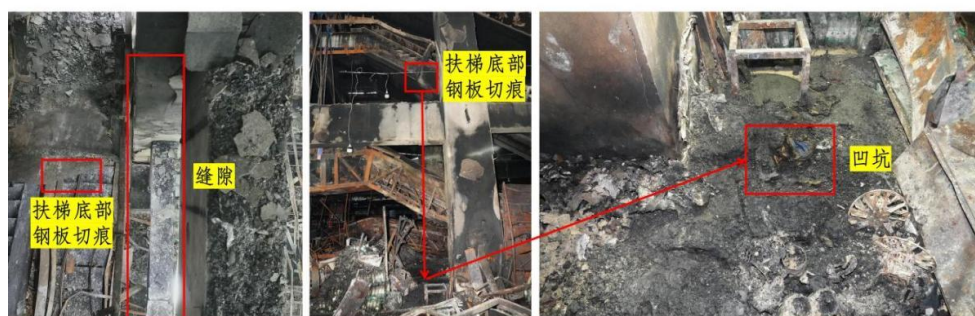
图 14 扶梯底部钢板切痕、横梁与扶梯的间隙和衣物位置示意图

温熔渣喷溅掉落到负一层中庭步梯、自动扶梯下方百福佳超市库房内，引燃堆放的衣物、纸箱等可燃物造成火灾。
